Metodologia de gestão de perdas no sistema de distribuição de água: um estudo de caso num bairro de Montes Claros, Minas Gerais, Brasil

Loss management methodology in the water distribution system: a case study in a neighborhood of Montes Claros, Minas Gerais, Brazil

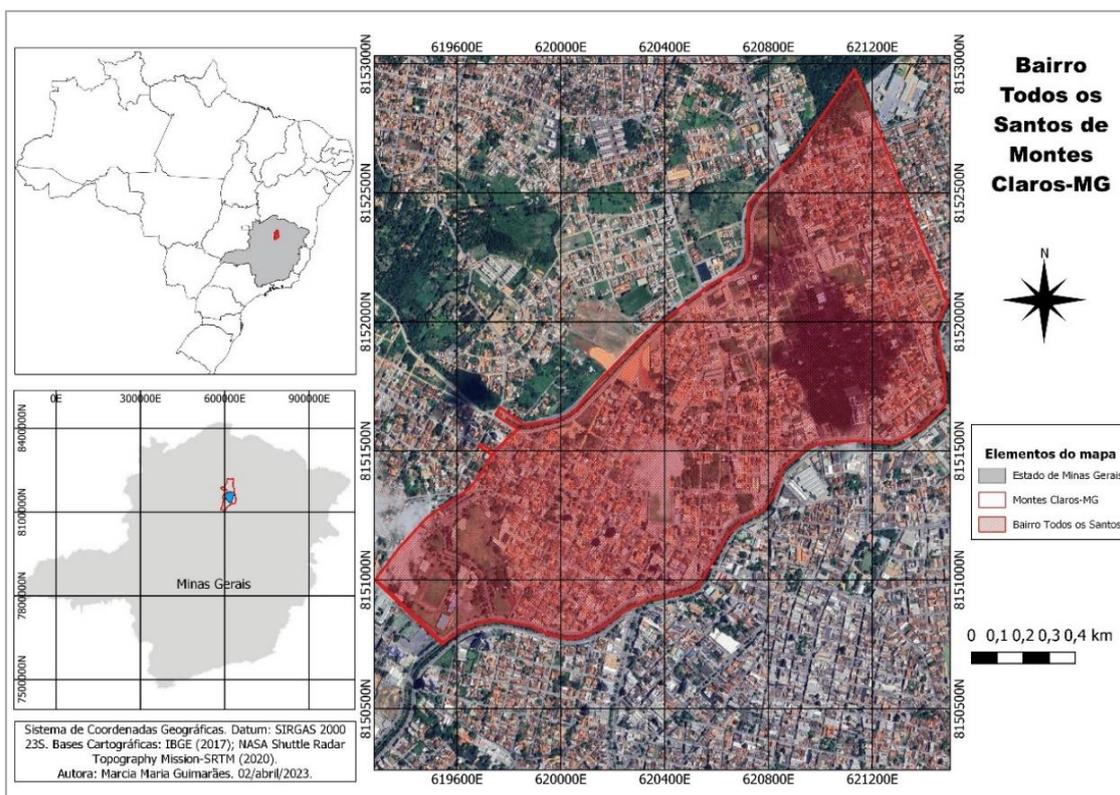
Figura 1 – Mapa do distrito de medição e controle nº 41A no Bairro Todos os Santos

O estudo utilizou como parâmetros os dados fornecidos pela COPASA-MG (2022). A área de estudo, de 1971951,827 m², refere-se ao Distrito de Medição e Controle número DMC-41A do Setor de Controle de Perdas número SCP-41A de Montes Claros-MG, no bairro Todos os Santos, conforme ilustrado na Figura 1.

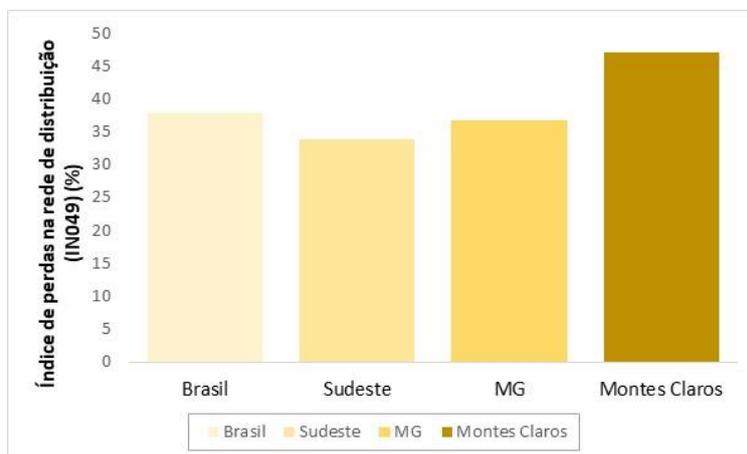
Figura 2 – Indicadores de perdas na distribuição de água no Brasil, na região Sudeste, em Minas Gerais e em Montes Claros

De acordo com o SNIS (Brasil, 2023), o município de Montes Claros apresenta um percentual de perdas na distribuição (IN049) igual à 47,09%, maior que da região sudeste (33,90%), do estado (36,77%) e do país (37,78%) (Figura 2).

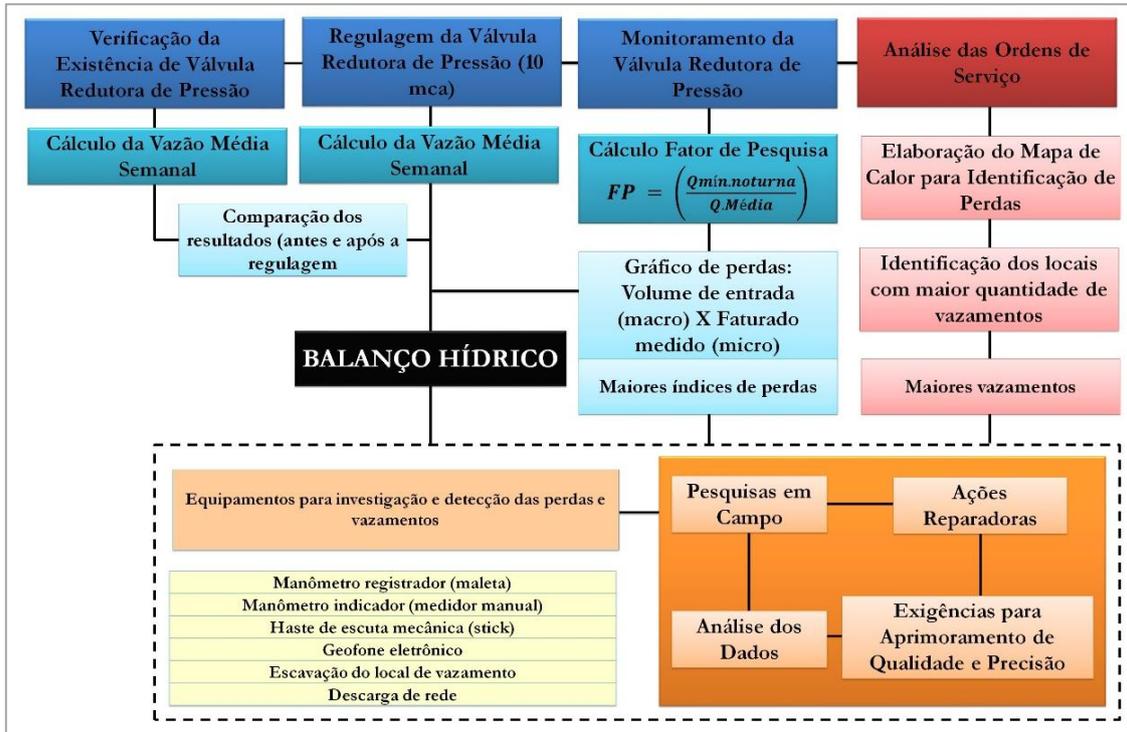
Figura 3 – Metodologia para redução de perdas no sistema de distribuição de água

A metodologia básica do estudo está resumida na Figura 3. Inicialmente foi verificada a existência de Válvula Redutora de Pressão, para que fosse realizada a regulagem e o monitoramento, com ponto crítico de até 10 mca.

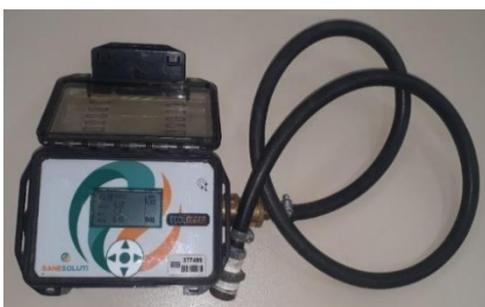
Figura 4 – Manômetro registrador

Para investigação e detecção das perdas não visíveis, foram utilizados os equipamentos, mostrados nas Figuras 4 a 7: (1) manômetro registrador (maleta) (Figura 4) e (2) manômetro indicador (medidor manual) para medir a pressão nos pontos críticos na rede de distribuição (Figura 5), (3) haste de escuta mecânica, utilizada para a escuta de ruídos, também pode ser chamada de “stick”, a sua faixa de operação situa-se entre 200 a 1500 Hertz (Figura 6) e (4) geofone eletrônico, que possui alta sensibilidade, dotado de um sensor que capta o som produzido pelo vazamento com faixa de operação entre 100 e 2700 Hz (Figura 7). Nessa fase foi realizado a pesquisa de escuta em todos os pontos disponíveis do sistema (cavaletes, hidrantes de coluna, registros de rede, etc.), localizando o vazamento, marcando-se o local com tinta em “spray” para realização da manutenção necessária na rede de distribuição.

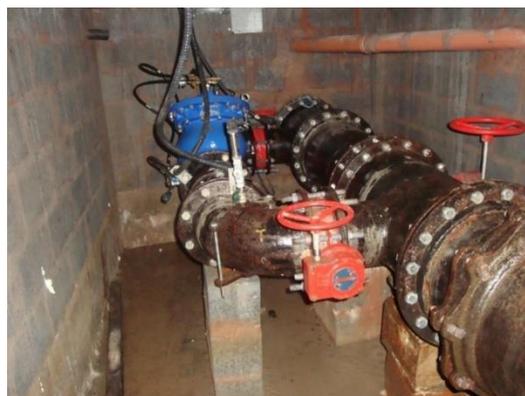
Figura 9 – Válvula Redutora de Pressão

necessidade de uma equipe operacional se deslocar a campo e fechar o registro de manobra, podendo também controlar a modulação de válvulas de pressão de acordo com cada setor. O bairro em estudo, apresenta aproximadamente 1.511 ligações reais até agosto de 2022, e utiliza-se no DMC-41A apenas uma válvula redutora de pressão no controle a perda de água na rede de distribuição (Figura 9).

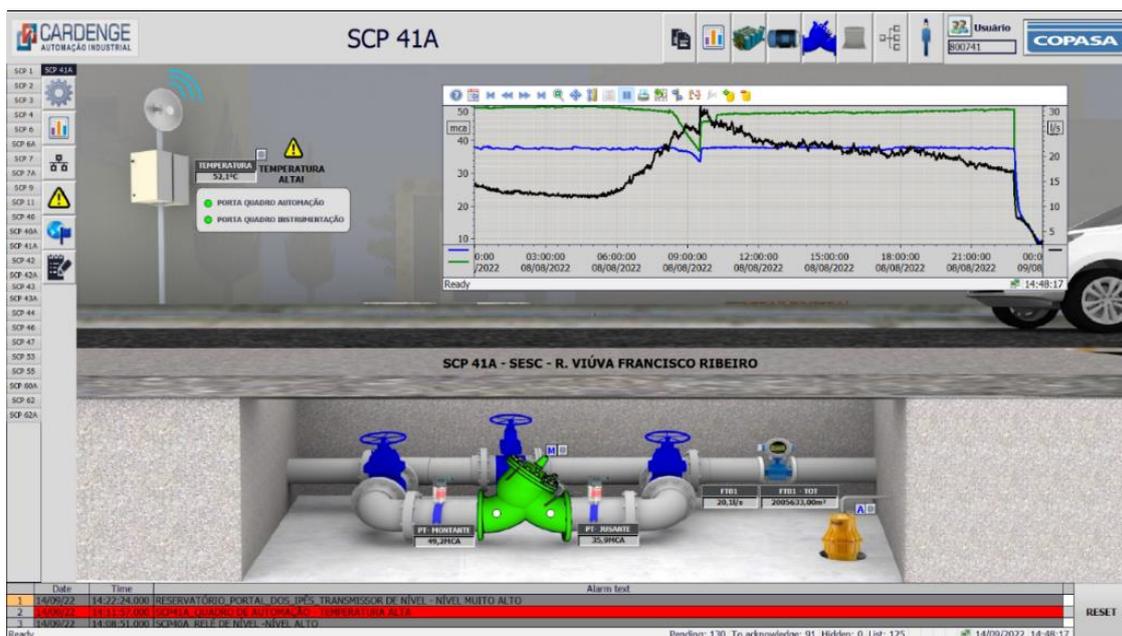
Figura 10 – Painel de Controle do Supervisório SCP-41A

As Figuras 10 e 11 ilustram o painel de controle do supervisor e a modulação da válvula redutora de pressão do SCP-41A retirados do software interno da COPASA-MG. Na Figura 11, o painel de modulação do SCP 41A apresenta os horários, pressão montante e jusante, vazão, pressões no ponto crítico e setada, sendo possível controlar a vazão (l/s) e pressão (mca) de forma efetiva em horários determinados pelo operador de acordo com a necessidade do estudo.

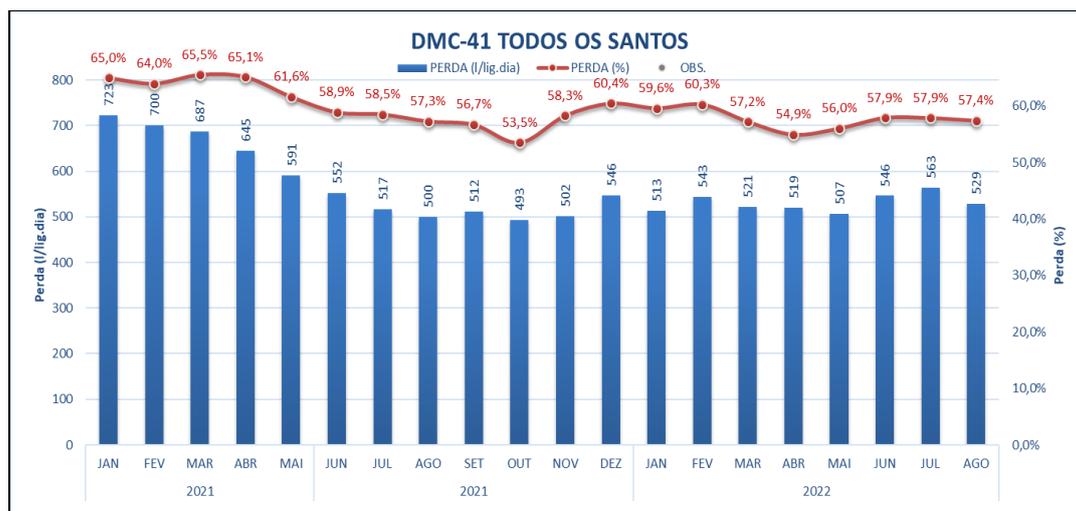
Figura 12 – Perdas no sistema DMC-41A, bairro Todos os Santos

A Figura 12 mostra as perdas de água (L/lig./dia) e suas respectivas porcentagens do período de janeiro de 2021 a agosto de 2022. Pode-se perceber nessa figura, que o período com maior índice de percentual de perdas de água por distribuição foi em março de 2021 com 65,5%, e o período de menor índice de percentual foi em outubro de 2021 com 53,5%.

De acordo com a COPASA-MG, houve implementação de uma válvula redutora de pressão no dia 25 de março de 2021. Assim sendo, foi possível perceber que após a sua regulagem, a porcentagem que antes chegava a 65,5%, atualmente está com 57,4%, conforme observado no mês de agosto de 2022, verificando-se de maneira geral, uma redução de perdas nos pontos monitorados.

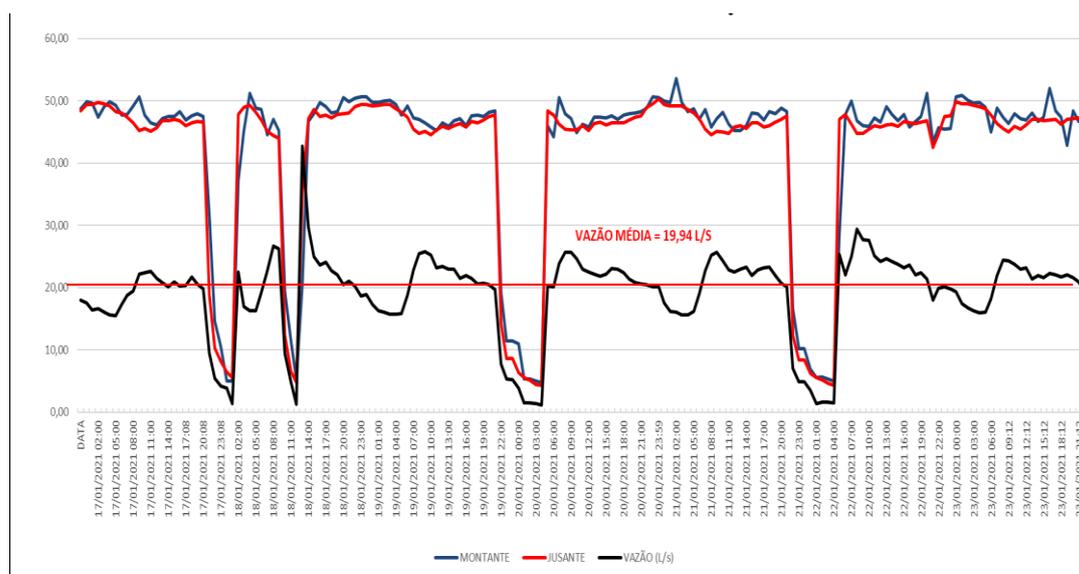
Figura 13 – Vazão média semanal SCP-41A – antes regulagem da VRP

Na Figura 13 consta a vazão média semanal do SCP-41A antes da regulagem da Válvula Redutora de Pressão. É notório que antes da regulagem da VRP as pressões são as mesmas, tanto para montante quanto para jusante, com uma vazão média de 19,94 L/s.

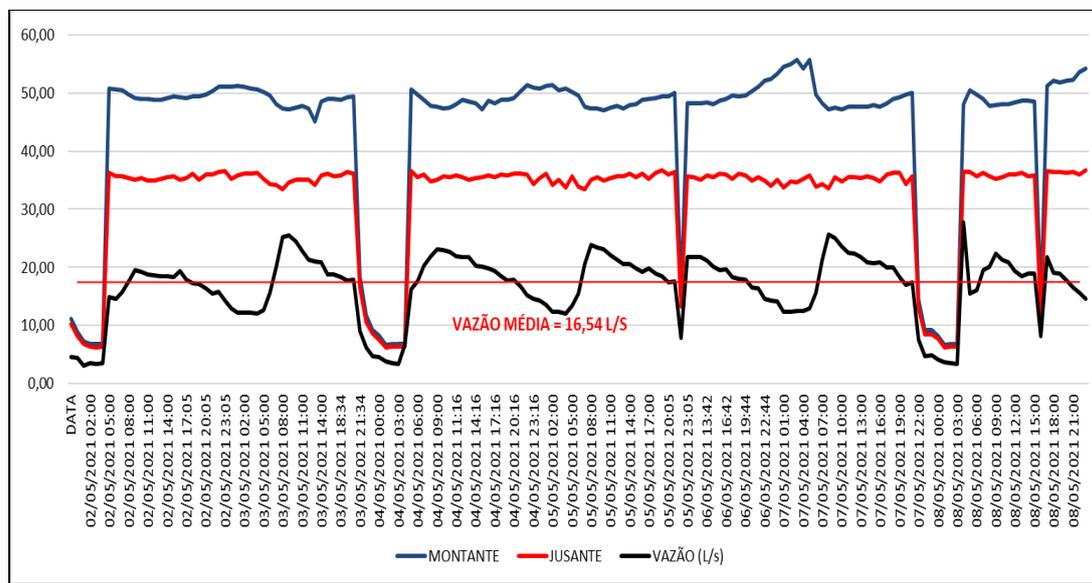
Figura 14 – Vazão média semanal SCP-41A - após a regulagem da VRP

A Figura 14 mostra a vazão média semanal após a regulagem da VRP, em maio de 2021. Pode-se dizer que após a regulagem da válvula redutora de pressão, com base no ponto crítico, a vazão média semanal que antes era 19,94 L/s, foi reduzida para 16,54 L/s, com uma economia de 3,4 L/s.

O ponto crítico da válvula redutora de pressão instalada já está atuando na regulagem de no mínimo de 100 kPa (10 mca), conforme exigido pela ABNT NBR 12218:2017. Por isso, não foi possível propor uma nova regulagem.

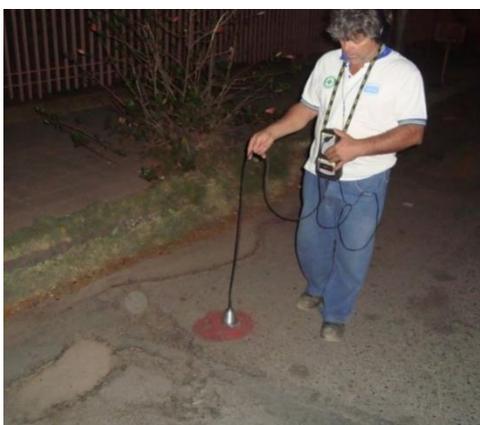
Figura 15 – Utilização do geofone eletrônico na pesquisa feita no bairro Todos os Santos

No período de 04 a 30 de abril de 2022, iniciaram-se as pesquisas dos vazamentos não visíveis e visíveis. Por meio dessas pesquisas foi possível verificar, todos os itens necessários para a solução do problema. Foi percorrido um total de 5,6 km de rede no período noturno das 23h:00min às 05h:00min, onde a pressão nas redes tem maior intensidade devido ao consumo ser mínimo, tendo-se encontrado cinco vazamentos não visíveis e dois visíveis que foram demarcados pela equipe com tinta spray. As Figuras 15 e 16 mostram o operador utilizando geofone com demarcação do local de vazamento e utilização de haste de escuta mecânica.

Iniciou-se o rastreamento e escuta com geofone e em seguida com a haste mecânica, pois a faixa de percepção com a utilização do geofone eletrônico está entre as frequências de 100 a 2700 Hz enquanto com a haste de escuta fica entre 200 a 1500 Hz. A faixa de percepção do ruído de vazamento facilmente audível está entre 500 a 2000 Hz. Percebe-se, por esses dados, que o geofone eletrônico é mais eficiente.

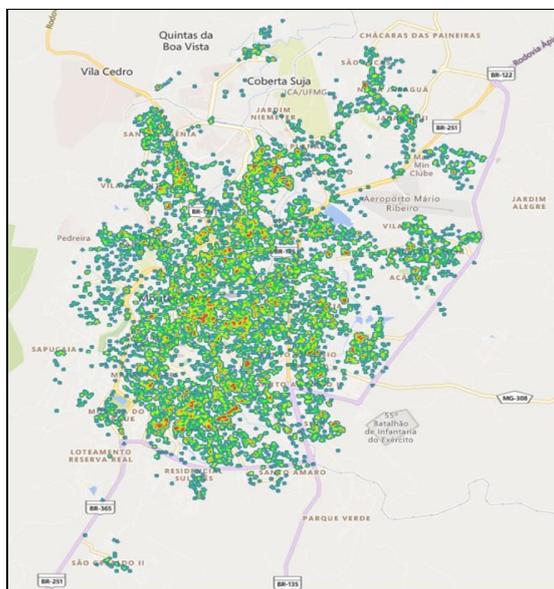
Figura 28 – Mapa de Calor com Vazamentos dos bairros de Montes Claros-MG

Em agosto de 2021, foi desenvolvida uma planilha no *software* Excel, com o intuito de auxiliar na identificação de ruas com maior índice de vazamentos. O preenchimento dessa planilha ocorreu por meio de dados de ordens de serviços geradas na COPASA-MG, tendo como resultado um mapa de calor, onde foi possível gerar um ponto específico no mapa com o intuito de rastrear as áreas em que está ocorrendo as perdas de água em todos os bairros de Montes Claros-MG, conforme Figura 28.

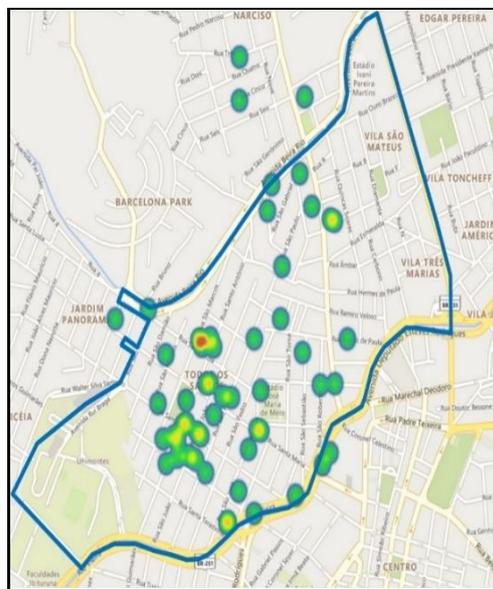
Figura 29 – Vazamentos do Bairro Todos os Santos. Janeiro/2021 a Setembro/2022

A Figura 29 apresenta o mapa de calor com os vazamentos de janeiro de 2021 a outubro de 2022 na região do bairro Todos os Santos. A partir desse mapa, foi possível identificar as ruas com maior índice de vazamentos e atuar nos locais específicos de modo a reduzir as perdas no sistema de distribuição. Dessa forma, verificou-se a necessidade de uma atuação diferenciada voltada para a redução das perdas no setor, como por exemplo a pesquisa de vazamentos realizadas neste trabalho.

O mapa de calor do bairro, foi uma ferramenta fundamental, auxiliando na localização e detecção de locais com maior índice de vazamentos. E mediante o cálculo do balanço hídrico é notório que as perdas de maior predominância foram as reais com 240.117 m³/ano, oriundas de vazamentos em redes de distribuição e ramais. No entanto, não se pode deixar de destacar as perdas aparentes, que são significativas e que totalizam 29.668 m³/ano, decorrentes de sub medições de hidrômetros, fraudes, falhas no cadastro.

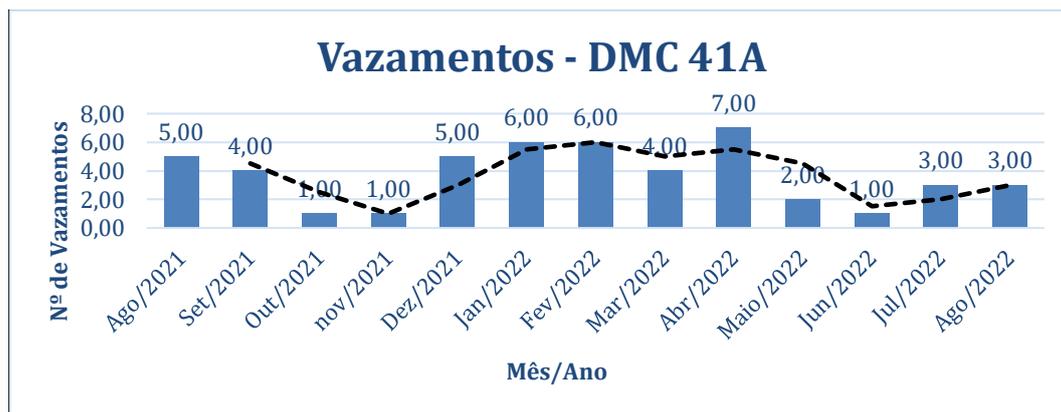
Figura 30 – Vazamentos de 2021/2022 – Bairro Todos os Santos.

A Figura 30 apresenta o quantitativo de vazamentos ocorridos no DMC-41 A, isto é, no bairro Todos dos Santos. Observa-se nesse gráfico que nos períodos de agosto de

2021 a agosto de 2022, ocorreram oscilações no quantitativo de vazamentos da rede e/ou ramal, uma vez que os valores foram alterando conforme abertura de ordens de serviços geradas, estudo, detecção e solução do problema. Destaca-se que em abril/2022 foram realizados estudos de vazamentos nas ruas do bairro Todos os Santos, onde houve uma queda de vazamentos no período de maio a agosto/2022.
